3-2-2 景観

景観については、新たな工作物等の出現がもたらす景観の状況を把握するため、事後調査を実施した。

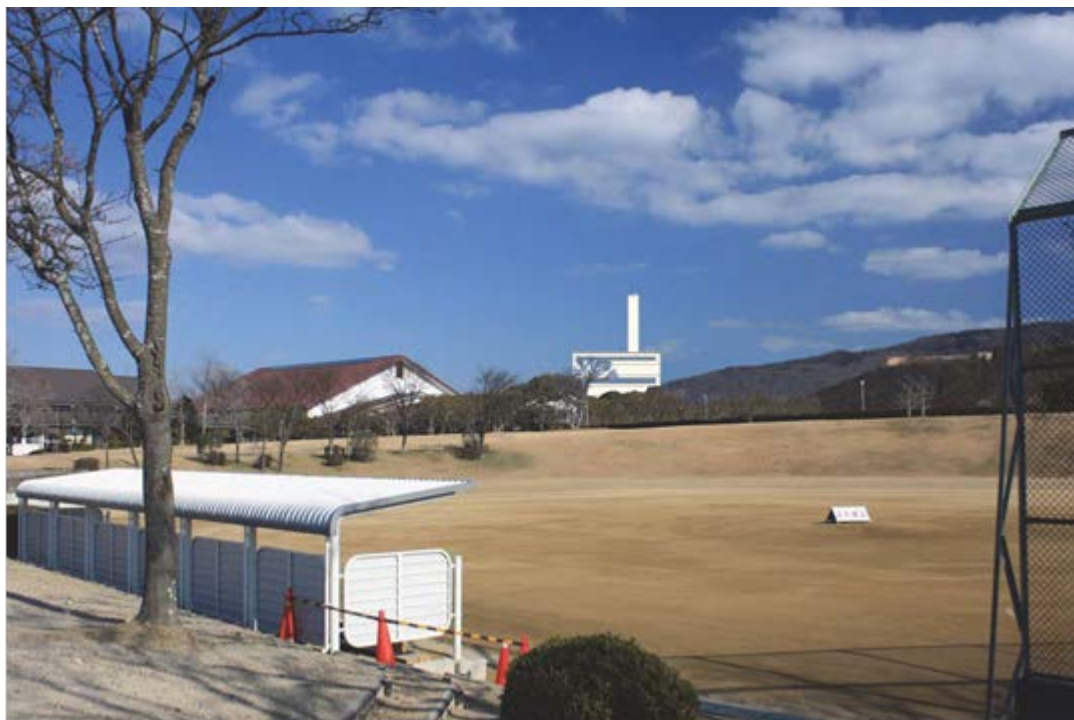
図3-2-2.2 眺望点からみた景観の予測図（環境影響評価時のフォトモンタージュ）

環境影響評価時の、眺望点からみた景観の予測図（フォトモンタージュ）を図3-2-2.2に示す。表3-2-2.3の施設周辺の眺望景観と比べると、旧施設が存在しているが令和元年度には解体が完了予定であり、事業地は、山城総合運動公園が位置する丘陵地の東端にある。本眺望点において、更新施設の出現がもたらす眺望景観上の著しい変化はないものと考えられる。
